# Salin seinien tutkimus ja konservointisuunnitelma

Kankaisten kartano, Masku

20.4.2010

Konservoinnin koulutusohjelma  
Historialliset interiöörit  
Opinnäytetyö

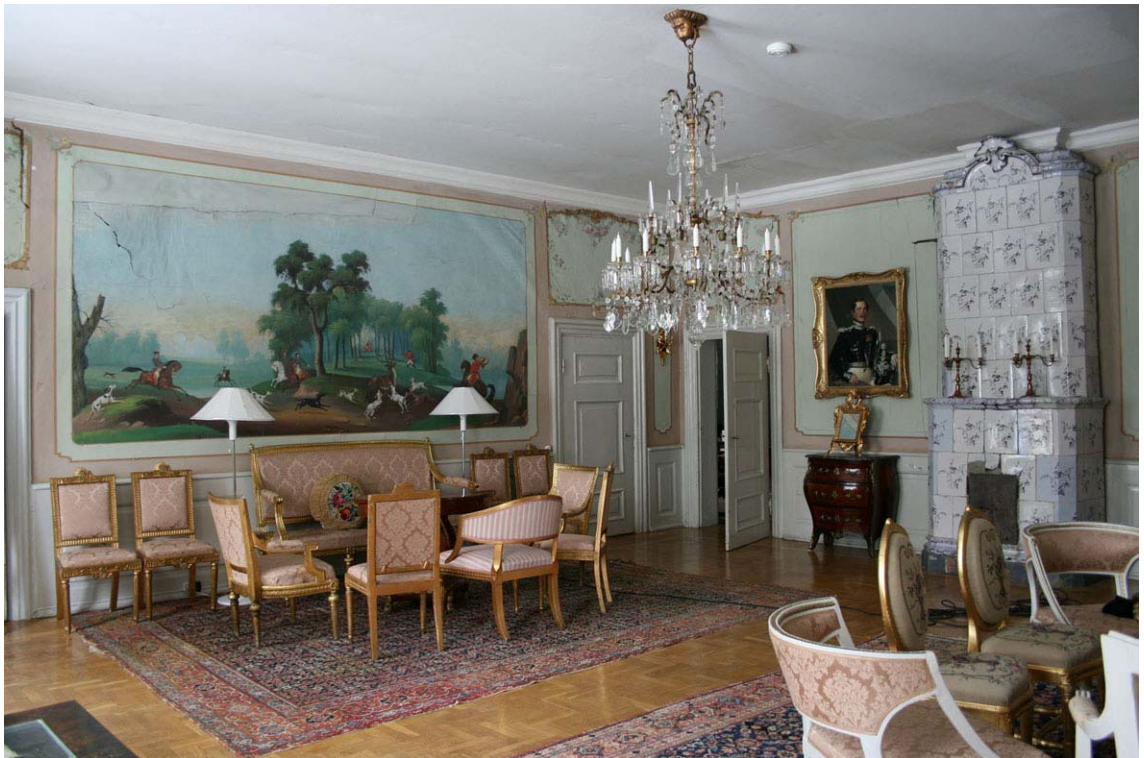
Kuva 10. Sali nykyisessä asussaan vuonna 2010.

Valokuvasin salin seinät keväällä 2010 ja tein niistä vauriokartoitukset. Kuvaa 10. vertaamalla vuoden 1926 kuvaan (kuva 6) huomataan, että sisustuksessa ei ole tapahtunut suuria muutoksia ja ainoastaan maalattuiden seinäpapereiden kunto on selvästi rapistunut. Ainoa huomattava ero voidaan huomata maisemamaalauksen yläpuolella olevassa alueessa. Vuoden 1926 kuvassa on näkyvissä rönsyilevä kukkaköynnös, jollainen on myös vastakkaisella seinällä, mutta vuonna 2010 otetussa kuvassa kukkakuvio ei näy. Kaakkoseinän paperit ovat mahdollisesti joskus vaurioituneet niin pahasti, että korjausten jälkeen on vain maalattu tasaiset värialueet ja kukkakuvio on jäänyt päällemaalauksen alle.

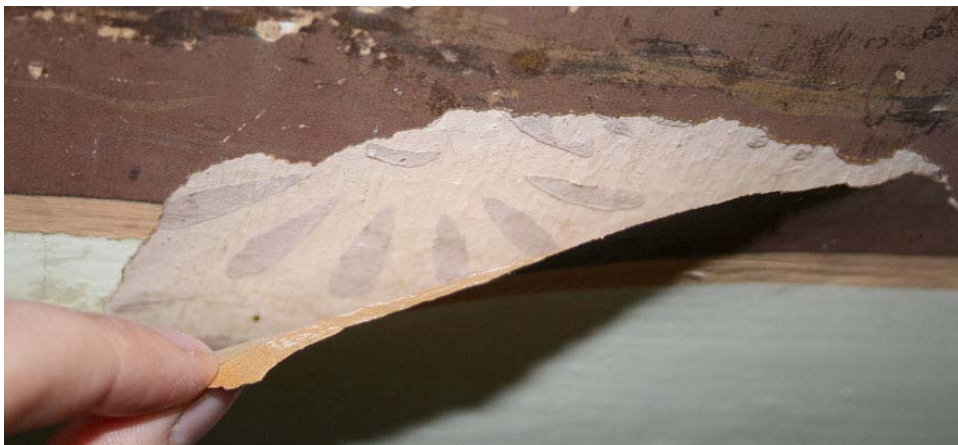
Kuva 13. Maisemamaalauksen alla on sapluunamaalaus.

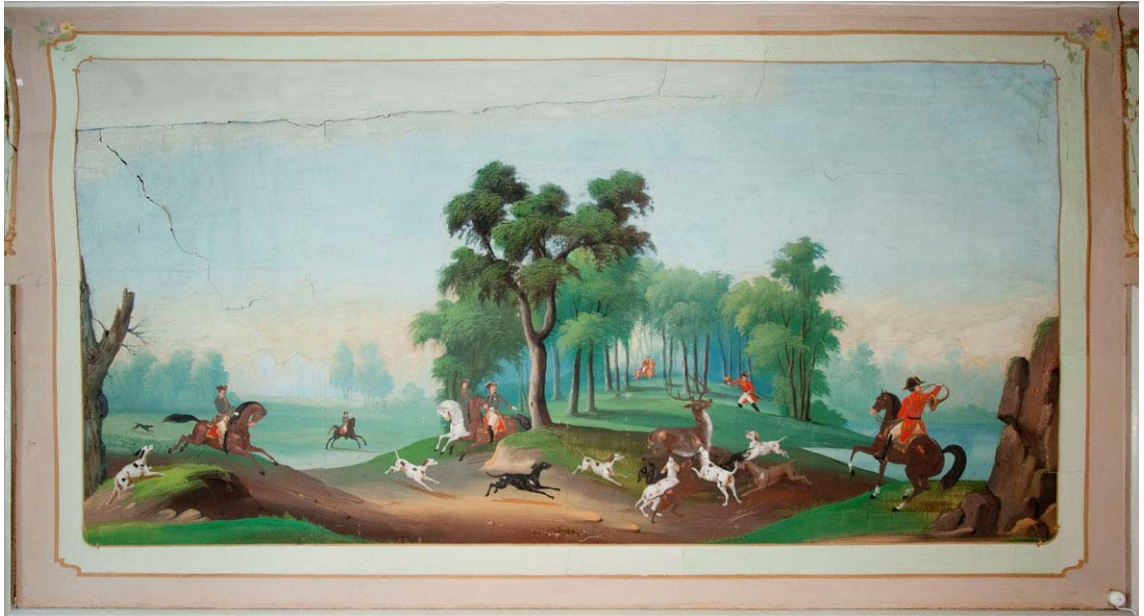
Kuva 21. Kaakkoisseinän metsästysaihe.

Kaakkoisseinälle on kiinnitetty neljästä erillisestä vuodasta koostuva maisemamaalaus (kuva 21). Tapettipaperipohjalle on maalattu liimamaalia muistuttavalla maalilla 1800-luvulla suosittu metsästysaihe. Maalauksen yläosassa, vasemmalla puoliskolla on huomattavasti muuta taivasta harmaampi alue, joka rajaa suuren repeämän sisälleen. Harmaa alue on todennäköisesti päällemaalaus, jolla on pyritty piilottamaan repeämä. Maalauksen yllä on myös aiemmin ollut kukka-aiheinen koristemaalaus, joka on sittemmin maalattu piiloon.

Maisemamaalaus on hyvässä kunnossa lukuun ottamatta repeämiä. Pinnassa on jonkin verran kulumaa ja pieniä vesivaurio-oroiskeitä. Tapetin alla oleva paperi on repeytynyt ja paikoittain epämuodostunut, mikä aiheuttaa pussitusta. Taustapaperin eläminen vaikuttaa myös päällä olevaan maisemamaalaukseen haitallisesti, aiheuttaen jännitteitä ja repeämiä. Tapetti tuntuu olevan paikoittain hyvin kiinni pohjapaperissa.

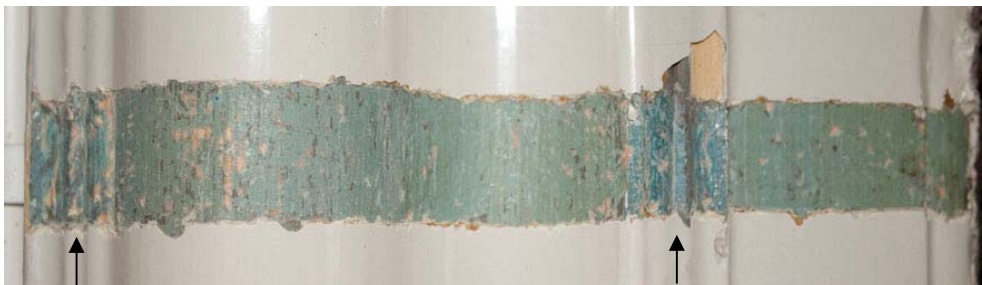
Kuva 30. Oven vuorilistassa näkyy kirkkaampaa turkoosia koristeleikkauksissa.

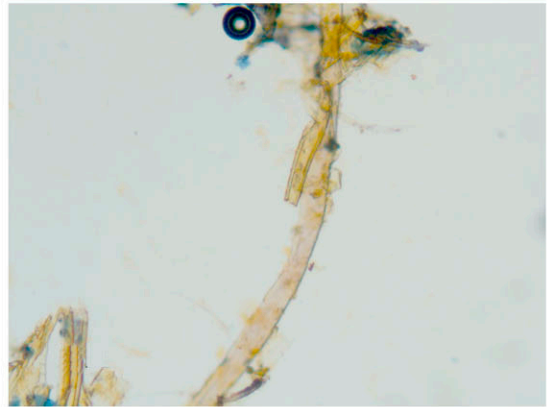
Lounaisseinästä otettu näyte. Kuidut värjäytyivät enimmäkseen keltaisiksi ja värittömiksi. Muutamia sinisenliiloja puukuituja.
